Usuwanie płyt azbestowo-cementowych a narażenie zawodowe i środowiskowe na azbest

Removal of asbestos-cement sheets and occupational and environmental exposure to asbestos

Słowa kluczowe: demontaż azbestu, narażenie zawodowe, narażenie środowiskowe, budynki mieszkalne, chłodnie kominowe

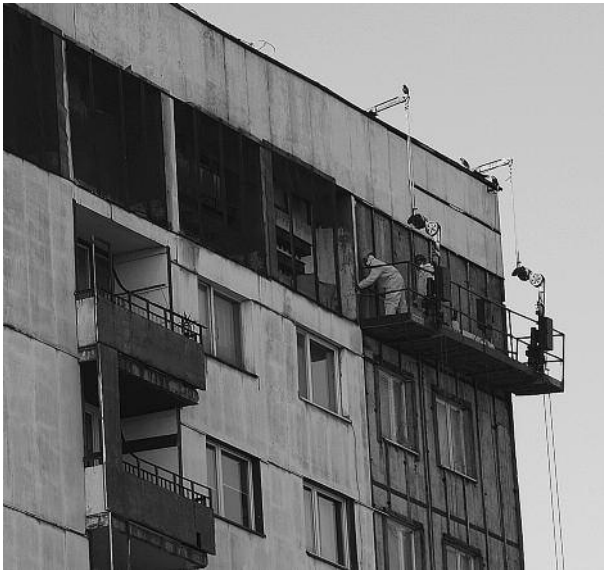
Ryc. 1. Przykład prac demontażowych na wielokondygnacyjnym budynku, ocieplonym wełną mineralną i płytami azbesto-cementowymi (fot. G. Szał)

Fig. 1. Removal of asbestos-cement sheets and mineral wool from a multi-story building (phot. G. Szał)

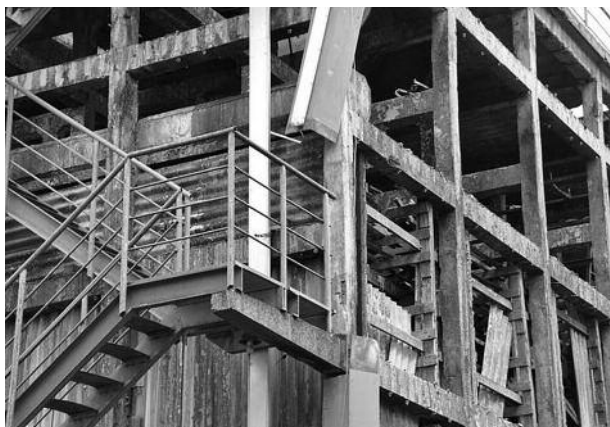
Ryc. 4. Przykład ułożenia płyt azbestowych (falistych) w remontowanym zraszalniku chłodni wentylatorowej (fot. Uniserw, za zgodą autora)

Fig. 4. Example of laying of corrugated asbestos-cement sheets in the renovated fill of a counter-flow cooling tower (phot. Uniserw, with the author's permission)

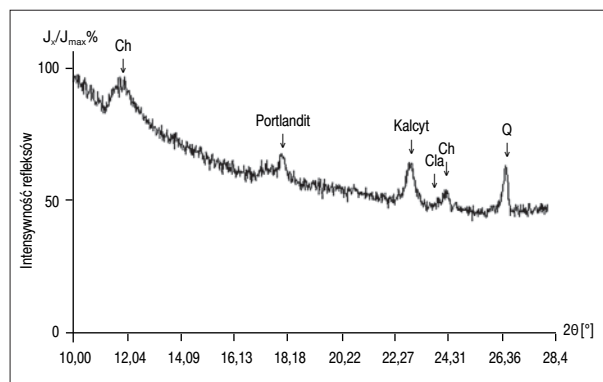
Ryc. 6. Fragment dyfraktogramu zdemontowanej płyty lignocementowej z zaznaczonymi refleksami od chryzotyłu (Ch), celulozy (Cla) i składników niewłóknistych: kwarcu (Q), kalcytu i portlanditu

Fig. 6. XRD pattern of asbestos cement sheet reinforced by lignin; peaks of chrysotile (Ch) and lignin (Cla) are marked by checked shading

W badaniach dyfraktometrycznych próbek zdejmowanych płyt a-c stwierdzano wyłącznie azbest chryzotylowy (Ryc. 5). W jednym przypadku płyty elewacyjne były wykonane z lignocementu. Mieszanka do produkcji lignocementu zawierała około 5% chryzotyłu oraz celulozę (Ryc. 6). Średni ciężar objętościowy płaskich płyt a-c, pochodzących z bloków mieszkalnych, wynosił 2141,4 kg/m³.
